Auftraggeber: Gemeinde Allschwil  
Objekt: Allschwil, Begegnungszone Lettenweg

## **Verkehrstechnische Überprüfung (nach Realisierung)**

14. Juni 2024

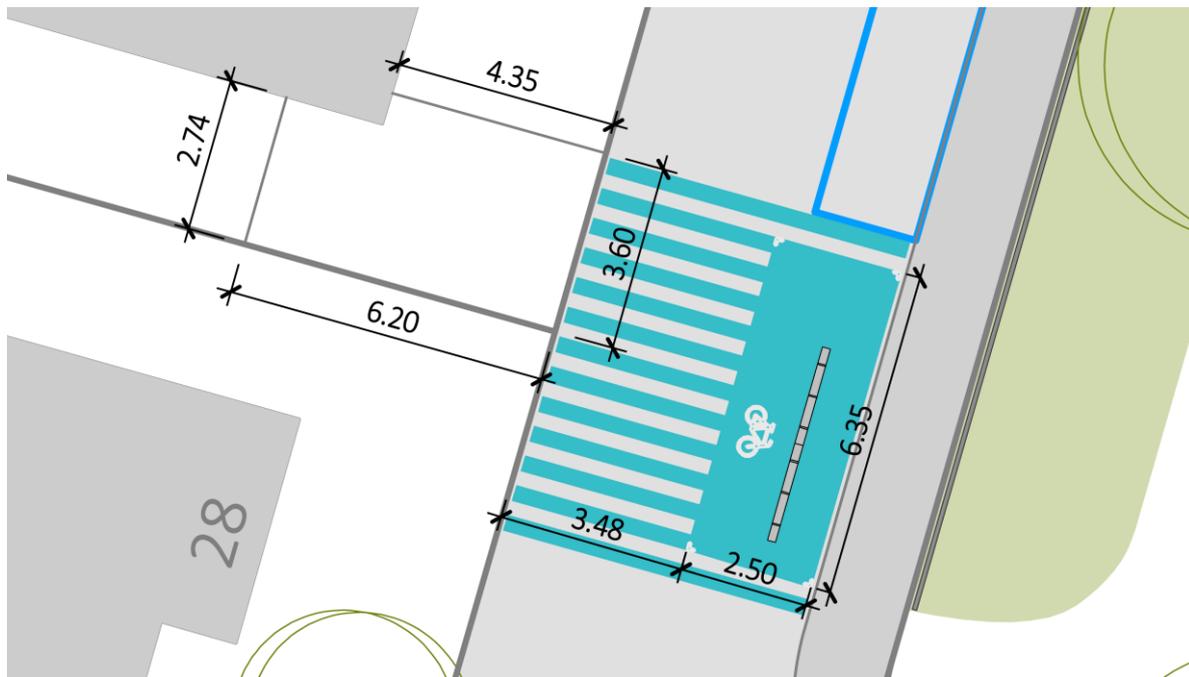
### 6.1 Zufahrt Gartenstrasse 26 (Parzelle B-1717)

Das neu erstellte Veloabstellfeld liegt direkt vor der bestehenden Grundstückszufahrt. Die restliche Fahrbahnbreite beträgt **3.48 m**. Die Grundstückszufahrt hat im vorderen Teil eine Breite von **3.60 m**:

Die Fahrgassenbreite von 3.48 m ist nicht mehr explizit in den VSS-Normen abgebildet.

Die Werte in der Norm können bis zu einem gewissen Punkt linear extrapoliert werden. Dadurch erhält man für die Strassenbreite von 3.50 m eine Parkfeldbreite von 3.10 m. Dies wäre im vorliegenden Fall gegeben. Jedoch ist mit solch engen Fahrbahnen eine Befahrbarkeit des Grundstücks nicht mehr mit den Standardverfahren nachzuweisen. Vieles hängt in diesem Fall davon ab, welches Fahrzeug benutzt wird und wie die geometrischen Eigenschaften des Fahrzeuges sind (Einlenkradius, Breite, Länge, etc.).

Aufgrund der Breite von 3.60 m ist das Grundstück noch befahrbar. Es stellt sich allerdings die Komfortfrage. Aufgrund der geometrischen Abmessungen ist es möglich, dass je nach Fahrzeuggeometrie mehrere Manöver (Vor- und Rückwärtsrangieren) nötig werden, bis schlussendlich das Fahrzeug auf der Privatparzelle abgestellt werden kann. Daher stellt sich in diesem Fall die Frage, ob diese mögliche Komforteinbusse akzeptiert werden kann oder nicht.

Aus verkehrstechnischer Sicht stellen diese Manöver kein Problem dar, da es sich bei der Gartenstrasse um eine Sackgasse für den MIV handelt und somit kein MIV-Durchgangsverkehr blockiert wird.

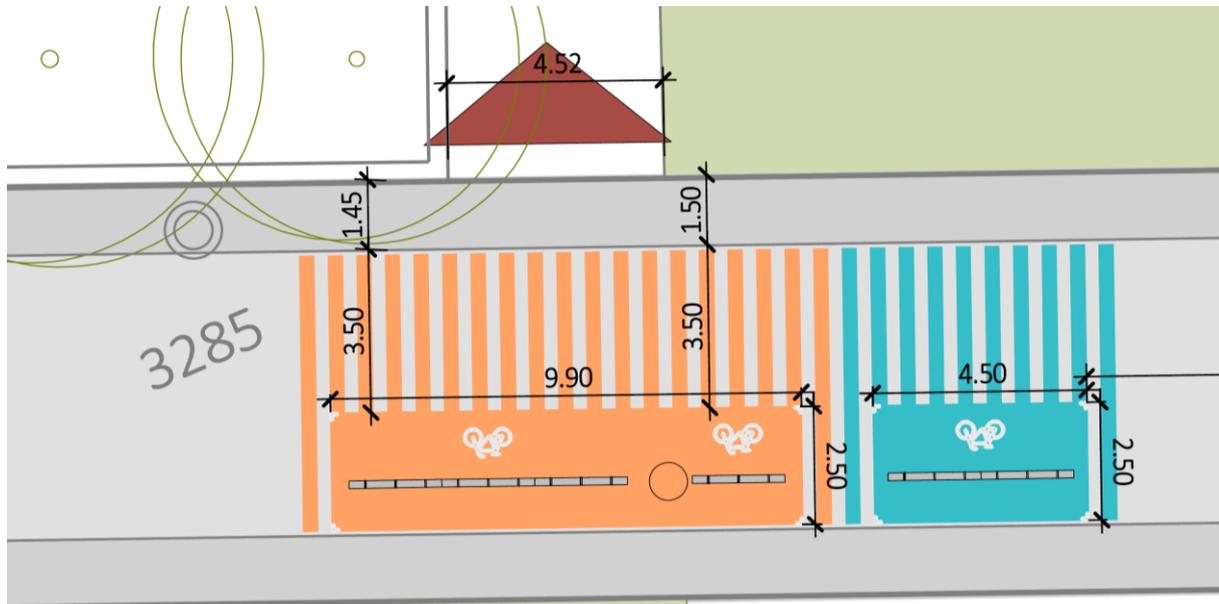
## 6.2 Anlieferung Schulhaus (Parzelle A-5488)

Ein weiteres Problem betrifft die Zufahrt der Anlieferung zur Schule. Rückmeldungen der Schulbehörde bemängelten die Zufahrt zur Anlieferung und deren Befahrbarkeit.

In der Zwischenzeit wurde von Seiten Gemeinde versucht, das Problem und die Situation mit den Schulbehörden zu besprechen. Diese Kontaktaufnahmen verliefen erfolglos.

Da gerade bei Anlieferungen sehr unterschiedliche Fahrzeuge genutzt werden und eine Überdimensionierung keinen Sinn macht, sind wir für die verkehrstechnische Untersuchung auf Angaben des Zulieferers angewiesen, um eine fundierte Aussage machen zu können.

Momentan liegen diese Angaben nicht vor, daher ist eine detaillierte Untersuchung und entsprechende Aussagen unsererseits nicht möglich. Wir gehen zum jetzigen Zeitpunkt davon aus, dass für das gemeldete Anlieferungsproblem unterdessen eine Lösung gefunden wurde und eine weitere Untersuchung daher nicht notwendig ist.

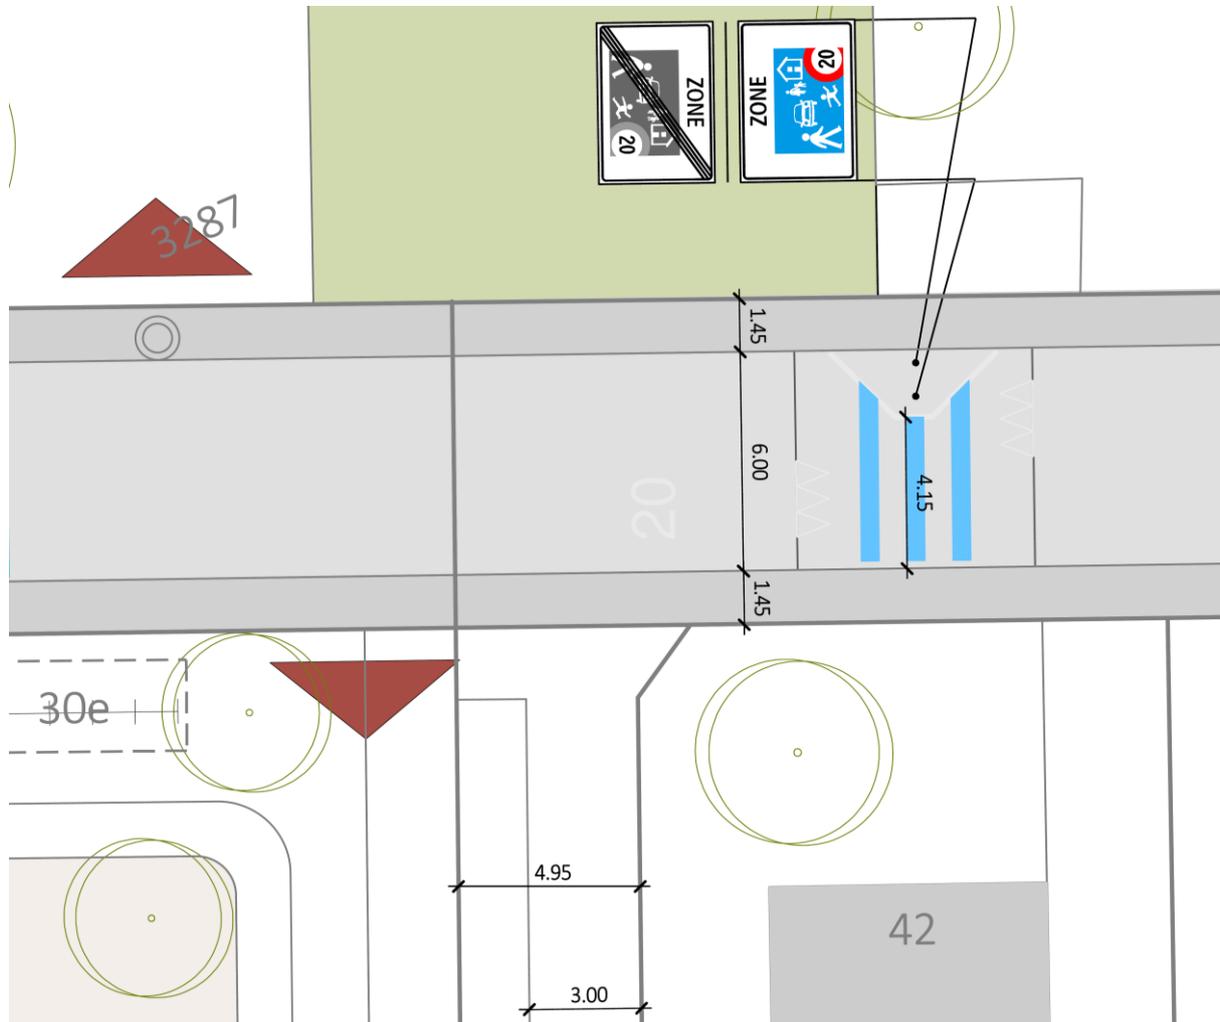
## 6.4 Zufahrt Lettenweg 40/42 (Parzelle A-797)

Bei der Zufahrt zur Parzelle A-797 (Liegenschaft Nr. 40) wurde im September 2023 eine Begehung vor Ort durchgeführt [3]. Das heutige Zonen-Eingangstor schränkt die Befahrbarkeit der Privatzufahrt ein. Dadurch wurden zwei grundlegende Probleme von den Anwohnenden vorgebracht: zum einen wurde die Befahrbarkeit für die Feuerwehr in Frage gestellt und zum anderen bestehen Probleme, wenn das Grundstück mit einem Spezialgespann (VW-Bus mit 7m langem Anhänger) befahren werden muss.

Auf der Parzelle wird heute einseitig parkiert. Damit wird die Parzellenzufahrt von möglichen ca. 5 m auf 3 m eingeschränkt. Diese Parkplätze wurden in der oberen Grafik eingezeichnet.

Feuerwehr: Beim Fahrversuch hat sich gezeigt, dass die Feuerwehr auch mit den seitlich parkierten Fahrzeugen und dem heutigen Standort des Zoneneingangs problemlos auf das Grundstück zufahren kann. Damit ist die Feuerwehrezufahrt auf das Grundstück nachgewiesen und sichergestellt.

Die Schleppekurve für das Spezialgespann, bestehend aus VW-Bus und 7 m Anhänger, lässt sich nicht standardmässig simulieren, da die Abweichungen zur Realität sehr gross sein könnten. Daher sind in solchen Fällen am besten Fahrversuche durchzuführen. Diese wurde im vorliegenden Fall am 26.09.2023 gemacht. Der Fahrversuch vor Ort hat gezeigt, dass dieses Spezialgespann nur mit Hilfe einige Manöver (Vor- und Rückwärtsfahren) und der Unterstützung einer Hilfsperson, aus der

Grundstückszufahrt Richtung rechts abbiegen konnte. Zudem wurde während diesem Manöver die Strasse einige Minuten lang blockiert. Direkt vor Ort wurden daraufhin zwei Lösungsansätze besprochen [3]:

Nach den vorliegenden Angaben wird dieses Anhängergespann im Jahr ca. 3–4-mal bewegt. Dies bedeutet, dass es sich um einzelne Fahrten über das Jahr verteilt handelt und daher keine tägliche Problematik vorliegt. Da der Fahrversuch gezeigt hat, dass die Ausfahrt nach rechts schwierig ist, sind Möglichkeiten zur Verbesserung zu prüfen. Aus verkehrstechnischer Sicht ist folgendes Vorgehen angesagt:

- **Ausnutzung der vollen Grundstückszufahrt:** Die Grundstückszufahrt muss beim Befahren komplett genutzt werden können. Dabei dürfen keine parkierenden Fahrzeuge die Ausfahrt künstlich einschränken. Da dieses Gespann nur selten im Jahr benutzt wird, ist es zumutbar, dafür zu sorgen, dass im Gebrauchsfall entlang der Parzelle keine Fahrzeuge abgestellt sind und die gesamte Breite der Grundstückszufahrt genutzt werden kann.

- Aufgrund des sehr speziellen Anhängergespans sind **Manöver** bei der Aus- und Einfahrt durchaus zumutbar. Der Anspruch von direktem (in einem Zug) ein- und ausfahren kann nicht in jedem Fall zwingend erfüllt werden. Eine längere Blockade des Lettenweg sollte dennoch, wenn möglich verhindert werden. Der Fahrversuch hat gezeigt, dass das **Ausfahren nach rechts** schwierig aber nicht unmöglich ist.

- Eine Alternative ist das **Ausfahren nach links** durch die Begegnungszone. Aufgrund des Gespanns birgt dies allerdings gewisse Gefahren (z.B. Übersichtlichkeit für den Fahrer während sich spielende Kinder um das Fahrzeug bewegen). Bei diesem Risiko ist durch die Gemeinde zu entscheiden, ob dies aufgrund der seltenen Ereignisse eingegangen werden kann. Aus verkehrstechnischer Sicht spricht nichts gegen ein Befahren der Begegnungszone.

- Sollte die Gemeinde zum Schluss kommen, dass der Anwohner alles unternommen hat um die Ausfahrt auf seinem Grundstück sicherzustellen und die Zeit, die die Strasse blockiert wird zu lang dauert, resp. die Ausfahrt nach links ebenfalls nicht gewünscht/zumutbar ist, sind **alternative Standorte** des Zoneneingangs zu prüfen.  
Beispielsweise könnte aus verkehrstechnischer Sicht geprüft werden, ob das Eingangstor auf die andere Strassenseite verlegt werden kann. In diesem Fall müsste ein zusätzliches Signal an dem Kandelaber auf der Strassennordseite montiert werden um die Begegnungszone auch auf der rechten Strassenseite zu signalisieren.  
Diese und weitere Alternativen sind allerdings unbedingt in Zusammenarbeit mit der Polizei BL festzulegen, da eine Veränderung des Zoneneingangs ein bedeutender Eingriff in die Gestaltung und Erkennbarkeit der Begegnungszone darstellt.

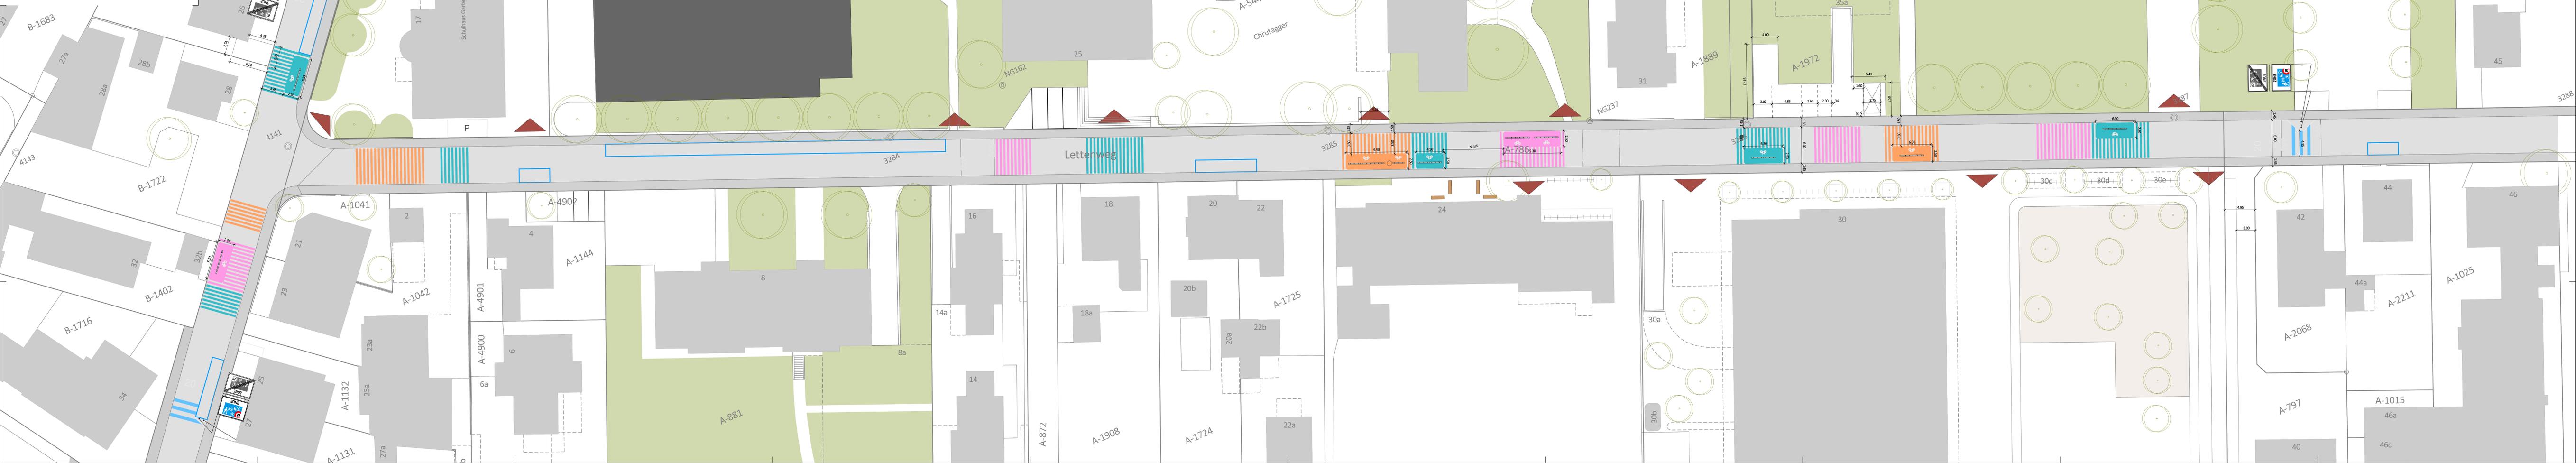
*Beilage 1: Massnahmenkonzept*

Seit Mitte August 2023 ist die Begegnungszone „Lettenweg“ in Betrieb. Zu Beginn des Betriebs wurden Stimmen aus der Bevölkerung laut, die auf Probleme mit der Begegnungszone im Allgemeinen und den Zufahrten zu den eigenen Grundstücken im Speziellen hinweisen. In der Beilage 1 ist das Massnahmenkonzept und somit die heutige Situation abgebildet.

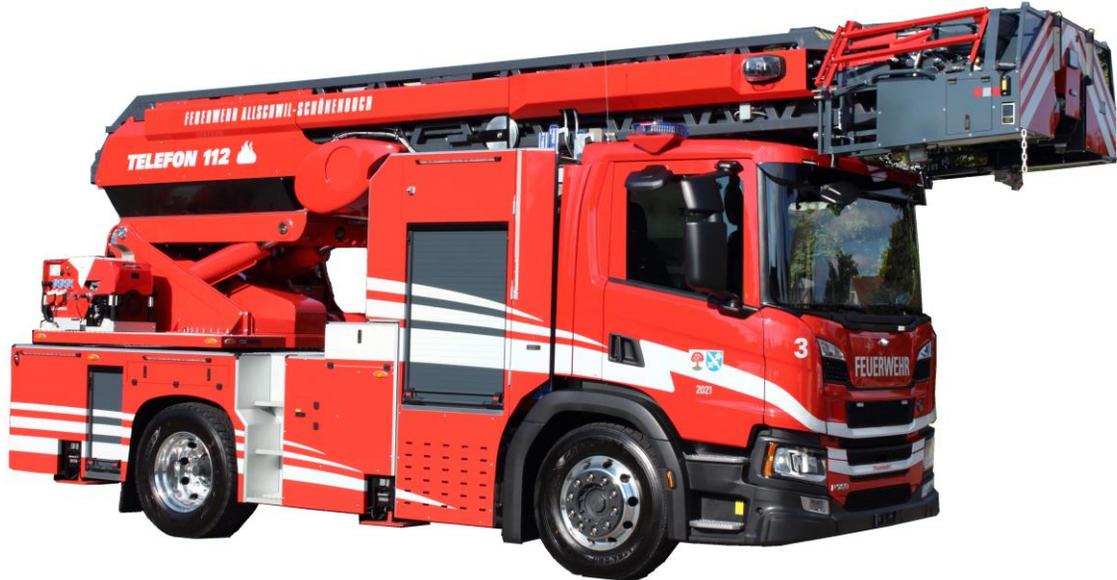
## Datenblatt

## Typ Riffaud EPC33PRX-B / Feumotech

Gesamtleergewicht	ca. 18 t
Länge über alles mit Rettungskorb	8.25 m
Breite über alles	2.50 m
Minimale Abstützbreite	2.76 m
Maximale Abstützbreite	5.45 m
Höhe über alles	3.50 m
Radstand	3.60 m
Wendekreis Fahrzeug	13.9 m
Wendekreis über Korb	15.8 m

Höhe Boden /Korbboden	30,25 m
Maximale Einsatzhöhe	31,45 m
Maximale Arbeitshöhe	32,25 m
Maximale Ausladung 430 kg	ca. 16,9 m

Um sicherzustellen, dass die Befahrbarkeit gegeben ist, wurde am 26.09.2023 ein Fahrversuch durch die Feuerwehr durchgeführt (Einsatzfahrzeug: Typ Riffaud EPC33PRX-B, Datenblatt im Beilage 2). Der Fahrversuch konnte problemlos durchgeführt werden. Es wurde kein Blaulicht eingeschaltet und es waren gleichzeitig viele Kinder unterwegs. Zudem wurde festgestellt, dass im Perimeter gewisse Fahrräder nicht korrekt abgestellt wurden. Dennoch konnte die Feuerwehr die Strecke in unter einer Minute absolvieren. Dies ist nach Angaben der Feuerwehr ausreichend um die Sicherheit zu gewährleisten.
