Neuer Kunstrasen für die Sportanlage Im Brüel – Gemeinde Allschwil schliesst erfolgreiches Sanierungsprojekt ab

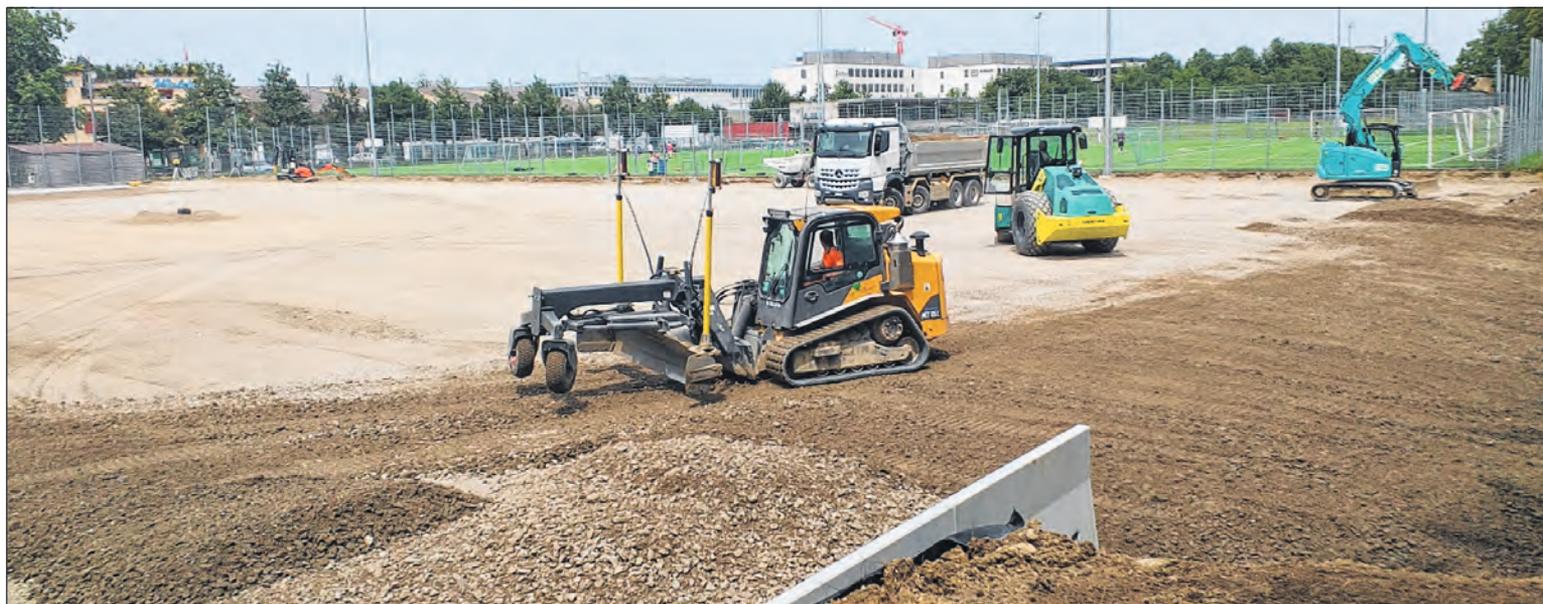
Unter einen Kunstrasen gehören verschiedene Materialschichten, die für Stabilität und eine optimale Drainage sorgen.

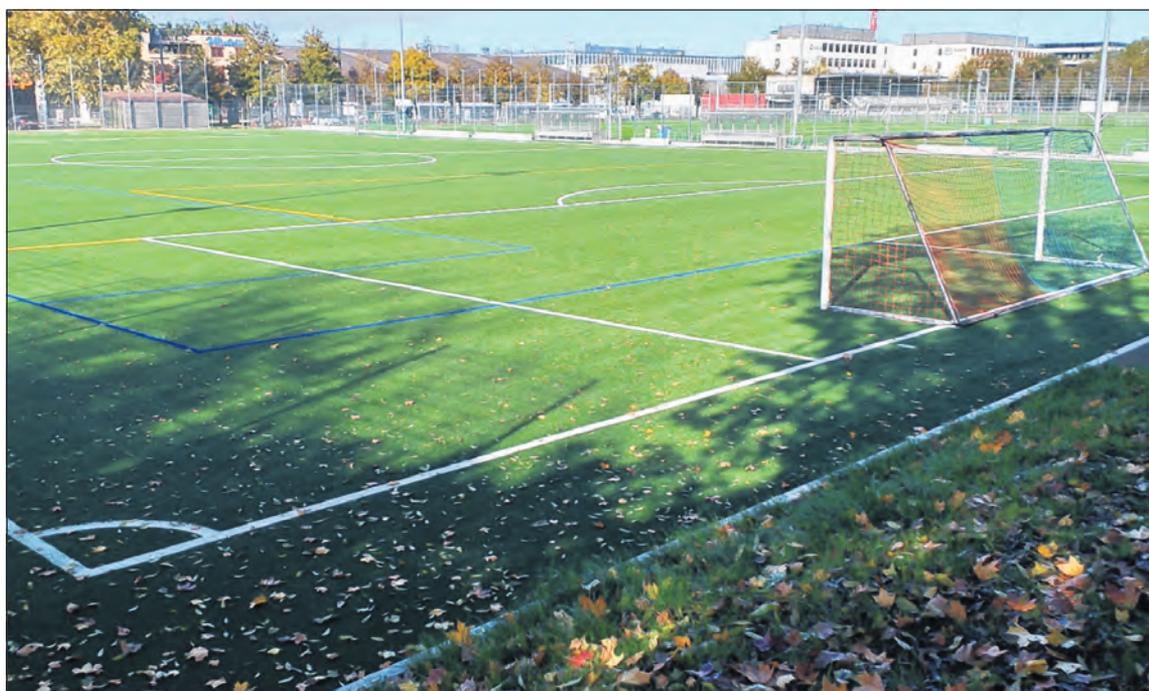
So sieht der fertige Kunstrasenplatz im Oktober 2024 aus.
